BETONARME KARKAS YAPILARDA MALZEME, TASARIM, UYGULAMA HATALARI VE DEPREM ETKİLERİNİN ARAŞTIRILMASI

DEPREM SEMPOZYUMU KOCAELİ 2005

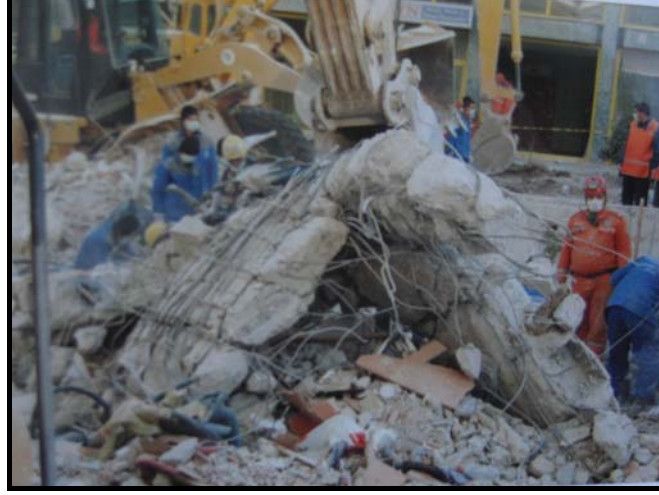
Şekil 1. Deprem etkisine maruz kalmadan, kendiliğinden yıkılmış karkas bir yapının beton malzemesinden görünüşü.

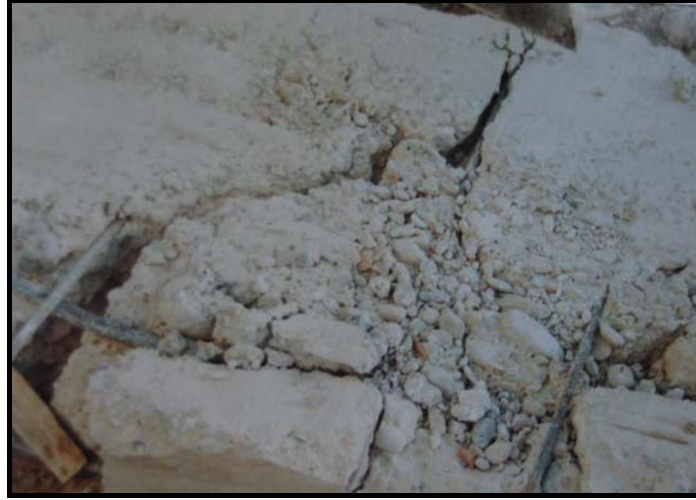
Şekil 2. Beton karışımı içine giren malzemelerden agrega oranının ve donatının uygun olmadığı, sonuçta betonun yeterli mukavemeti sağlamadığı anlaşılmıştır.

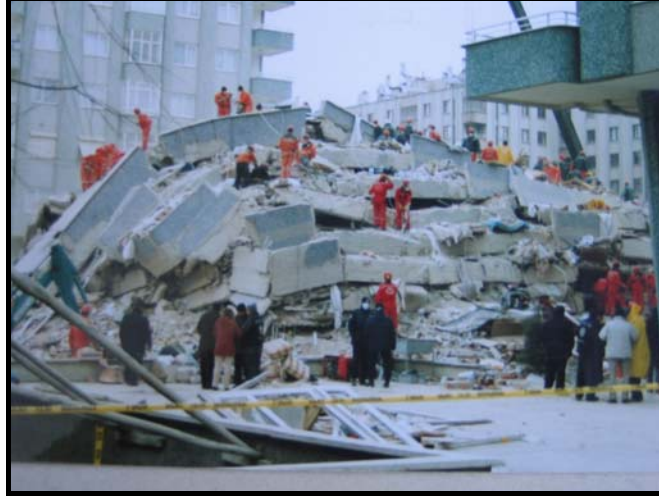
Betonarme karkas yapılarda kalitesizliğe verilebilecek örneklerden birisi de Konya’da 11 katlı 44 daireden oluşan, emanet usulü yaptırılan kooperatif yapısı gösterilebilir (Şekil 3). Proje müellifi ayrı, fenni mesulü ayrı olan yapıya 1992’de projesi yapımına başlanmış, 1994 de ruhsatı verilmiş, 5 yıl sonra 1999’da ruhsatı tekrar yenilenmiş, yapı kullanma ruhsatı ise 2000 yılında verilmiştir. 2 Şubat 2004 tarihinde TS. şartlarına uyulmadan inşa edilen, kalitesiz malzeme, işçilik, üretim, denetimsizlik, uygulama hatalarının tümünün bir arada olduğu apartman çökerek telafisi mümkün olmayan can ve mal kayıplarına neden olmuştur (Şekil 4). Yıkılan bu bina ile betonarme yapılarda taşıyıcı sistemin önemi bir kez daha ortaya çıkmıştır. Yapıda kullanılan betonun ve kullanılan malzemelerin kalitesiz olması, statik-mimari projeye uyulmayı çöken bina için yeterli bir gerekçe olarak gösterilebilir. Mimari projeye bağlı kalınmayarak malzemelerde değişiklikler yapılmıştır. Yapım hatalarının gizlenebilmesi için kaplama malzemeleri gereğinden fazla kullanılarak yapıya ek yükler getirilmiştir. Kullanılan kumda ise granülometriye dikkat edilmediği, kum ocaklarından alınan standartlara uymayan kumların kullanıldığı, donatılarda mühendislik biliminin öngördüğü şartlara uyulmadığı, betonun dozunun yeterli seviyede olmadığı, betonun yerleştirilmesi, bakım, sulama koşullarının yeterince sağlanmadığı, beton basınç mukavemetinin standartlarda istenilen değerlerin çok altında olduğu yapılan araştırmalarla tespit edilmiştir.

Şekil 3. Betonarme karkas yapıda malzeme, tasarım, uygulama hataları sonucu yıkılan sekiz katlı yapı görünüşü .

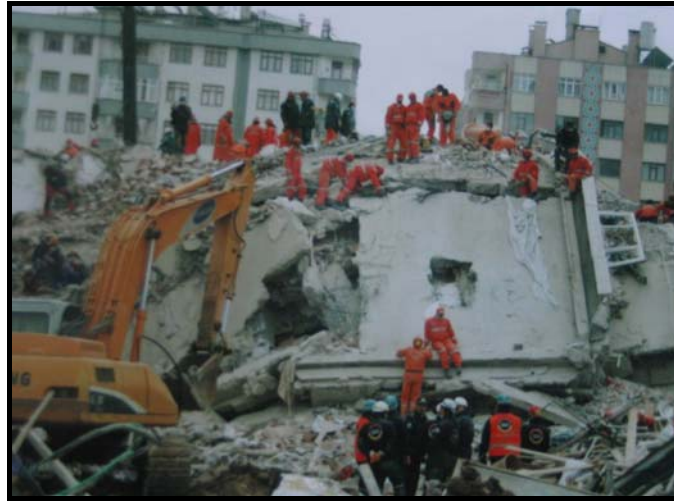
Şekil 4. Yetersiz denetim ve kalitesiz betonarme yapılarda can ve mal kayıplarına neden olur.

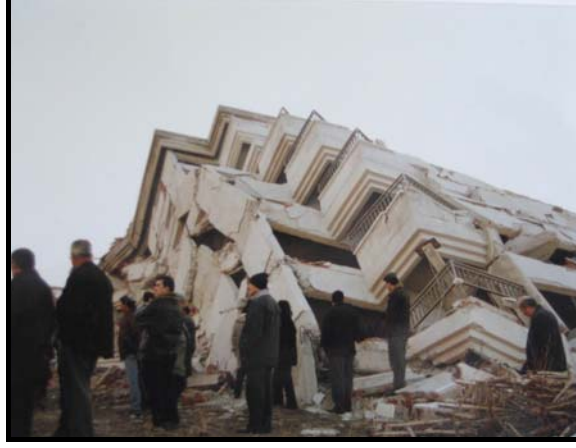
2002 yılında meydana gelen Afyon-Sultandağı depremi sonrasında deprem bölgesi çevresinde yapılan araştırmalarda betonarme yapılarda meydana gelen hasarların çok fazla olduğu görülmüştür (Şekil 5). Yapılarda kolon kiriş bileşim yerleri karkas sistemlerde en zayıf noktalar olarak tespit edilmiştir. Kolon ve kirişlerde kullanılan agregaların TS.'de belirtilen değerlerde kullanılmadığı, granülometrisinin uygun olmadığı, kalitesiz ve kesinlikle yapılarda kullanılmaması gereken kil karışımı agregaların kullanıldığı tespit edilmiştir. Kooperatif usulü yapılan 9' ar katlı 3 blok yapıda ağır hasarlar oluşmuştur. Betonarme kolon ve perdede 10 mm çapında donatılar kullanılmış, etriyeler kancalı yapılmamıştır. Bu nedenlerle kolon kiriş düğüm noktaları kolayca birbirinden ayrılmış, donatılar beton içinden kolaylıkla sıyrılmış ve gevrek olanlar ise kopmuştur (Şekil 5).

Şekil 5. Deprem etkisi karşısında tamamen yıkılan ve konut olarak kullanılması tasarlanan betonarme karkas yapı görünüşü.

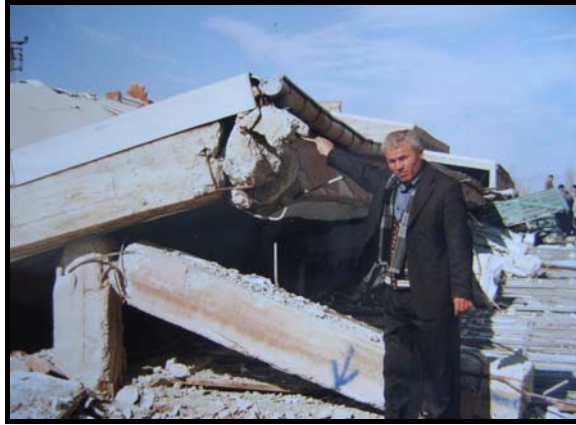
Afyon-Çay İlçesi'nde meydana gelen depremde sanayi sitesi betonarme karkas yapılarında ağır ve onarılamaz hasarlar tespit edilmiştir. Beton karışımında killi dere kumu yıkanmadan kullanılmıştır. Yapıda donatılar nervürlü ve nervürsüz olarak uygulanmıştır. Tek katlı sanayi yapısının üzerinde çatı kaplaması olarak 20 cm kalınlığında betonarme plak döşeme yapılmıştır. Kolonlarda etriyelerin yetersiz olması nedeniyle çerçeve kolon-kiriş bileşim noktalarından kolaylıkla ayrılmış ve yapı çökmüştür (Şekil 6).

Şekil 6. Deprem etkisi karşısında tamamen yıkılan ve sanayi yapısı olarak tasarlanan binanın köşe bağlantı detayı Donatı kullanımına gereken özenin gösterilmediği, standartların öngördüğü değerlerde beton kullanılmadığı, kolon ve kiriş tasarımında deprem etkilerinin düşünülmediği, sonradan yapının taşıyıcı sistemlerine müdahale edildiği görülmüştür. Farklı fonksiyonları yerine getirmek için yapının taşıyıcı sistemlerinin yerleri değiştirilmiş, kolonlar ve kirişler olması gerekenden daha fazla güçlendirilmiştir. Yüksek katlı yapıların kolonlarında temele kadar süreklilik olması gerekirken kolonların yerleri değiştirilmiş, bazı yapılarda kolonlar kaldırılmış, yukardan gelen kolonlar döşeme üzerine oturtulmuştur. Bunun sonucunda döşemeye oturan kolonlar döşemeyi delerek yapının yıkılmasına neden olmuştur. Kolon ve kiriş birleşim yerlerine beton dökümü sırasında çok iri çakıllar takılmış, kalıbın her yerine betonun homojen olarak dağılması temin edilememiştir. Beton karışımı içerisine katılan çimentonun yeterli

dozda olmadığı, beton dökümü sonrasında beton sulanması, bakım ve korunması şartlarına gereken özen gösterilmemiştir. Yapının fenni mesuliyetleri üzerine düşen denetim kurallarını yerine getirmemiş, formaliteler uzayacak endişesi ile ustalar inşaatı kendi bildikleri şekilde tamamlama yoluna gitmişlerdir. Sonuçta yapılar ya deprem olmadan yada deprem müteahhitliği olduktan sonra yıkılmış, telafisi mümkün olmayan can ve mal kayıplarına neden olarak ülke ekonomisi büyük zararlara uğratılmıştır.
